Caracterização de dobras de laminação por metalografia e microscopia óptica

Resumo

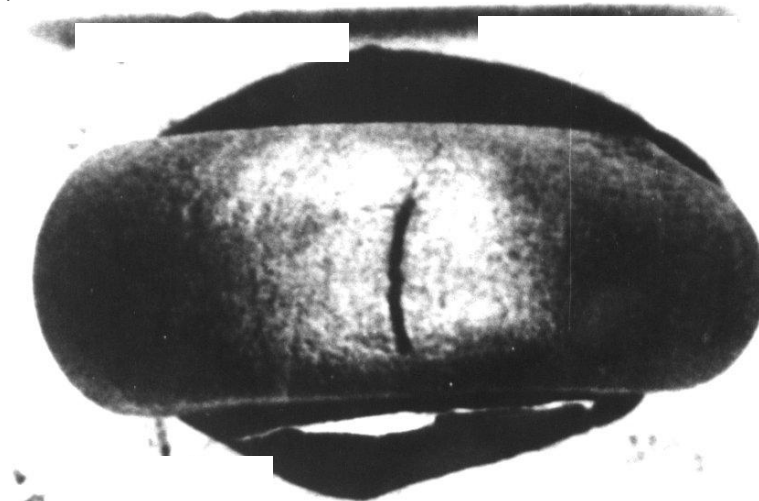
Através da figura 1, podemos visualizar uma fratura característica de dobramento, uma vez que o posicionamento desta trinca se fez em posição radial e com desenvolvimento curvo. Neste corpo de provas detectou-se ainda o surgimento de outra fratura de dimensão inferior, localizada a 180° em relação à primeira (figura 2).

Figura 1- Amostra recalcado com fratura radial

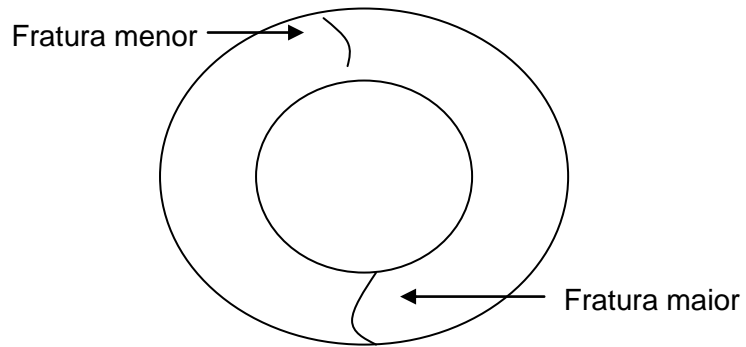
Figura 2- Esquema do posicionamento das fraturas na amostra

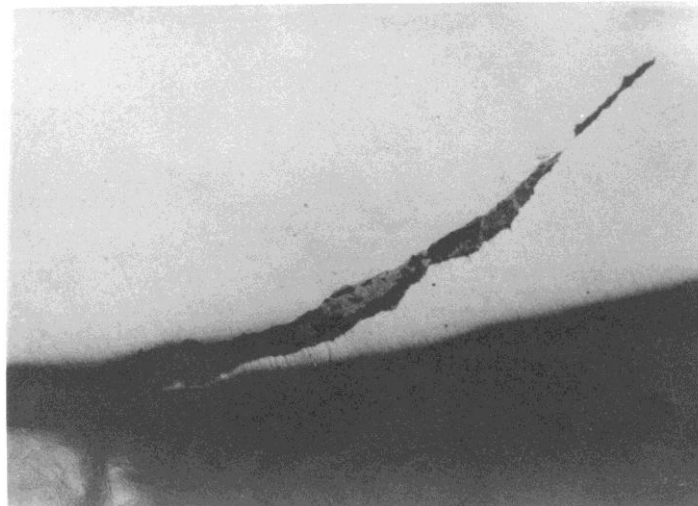
Para comparação e facilitação da visualização das dobras, foram confeccionados amostras com diferentes acabamentos (ataque químico), a fim de promover contrastes variáveis nas imagens captadas pelo microscópio e posteriormente fotografadas. Na figura 3, é mostrado um corpo de provas sem o ataque químico final, o que gerou a visualização da fratura na cor escura. Esta fratura possui uma profundidade de aproximadamente 0,30 mm, com preenchimento de óxidos, fator que gera o aspecto de escurecimento desta região.

Figura 3- Amostra sem ataque químico

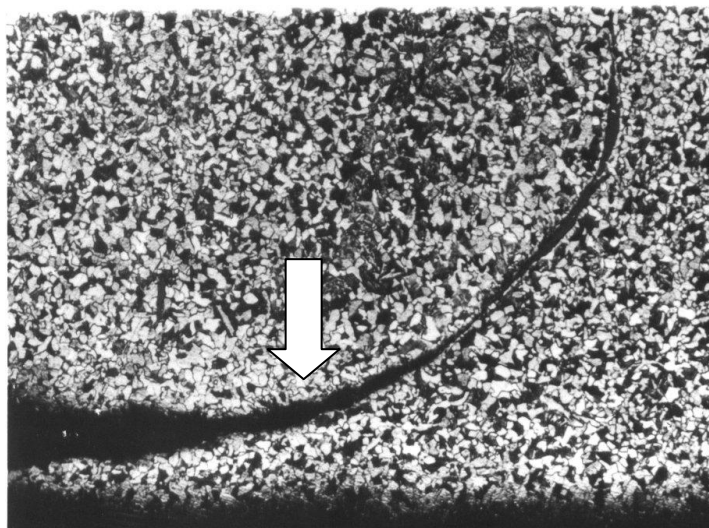
A outra amostra foi atacada (figura 4), gerando uma imagem onde se pode verificar uma dobra de aproximadamente 0,51 mm de profundidade, além disso, uma região levemente descarbonetada (indicada pela seta).

Figura 4- Amostra atacada com reagente químico

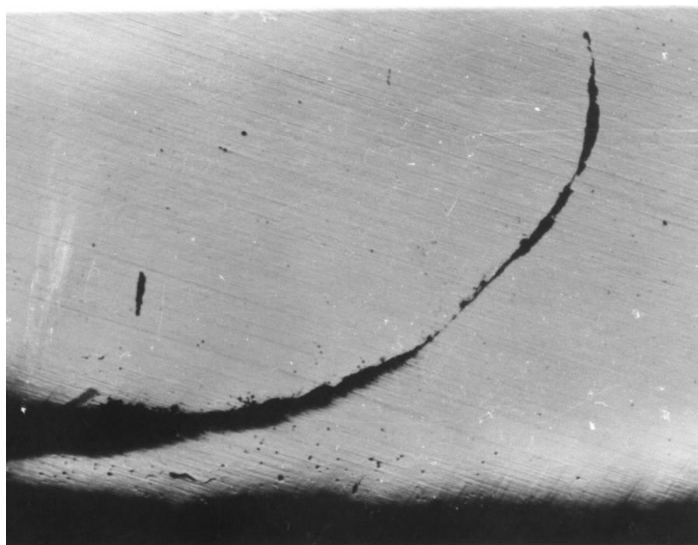
Na figura 5, também não atacada com reagentes químicos, pode-se visualizar a diferenciação de contraste em relação à figura 4, uma vez que são amostras retiradas de regiões próximas. Outra informação interessante, diz respeito à evolução do crescimento da dobra, visto na região inicial na figura 3, e região central nas figuras 4 e 5.

Figura 5 – mostra uma diferença de profundidade

Os corpos de provas foram retirados de barras originárias de palanques de cantos não arredondados, o que comprova a grande incidência na geração deste tipo de defeito com estas características. A adequação nos planos de passadas durante o desenvolvimento do processo de laminação, por meio da calibração adequada dos cilindros, evitará reduções drásticas e conseqüentemente o surgimento dos cantos “vivos”. Além destes procedimentos duas outras ações são

recomendáveis: (i) suprimir a ocorrência de rebarbas nos lingotes ou semi-acabados, (ii) arredondamento dos cantos produzidos durante a escarragem ou esmerilhamento das zonas recondicionadas.
