REABILITAÇÃO DE REDES DE DISTRIBUIÇÃO DE ÁGUA PARA
ABASTECIMENTO PÚBLICO - AVALIAÇÃO E CONTROLE

SÃO PAULO
MARÇO - 2009

Dissertação apresentada como exigência parcial para obtenção do Título de Mestre em Tecnologia no Centro Estadual de Educação Tecnológica Paula Souza, no Programa de Mestrado em Tecnologia: Gestão e Desenvolvimento de Tecnologias Ambientais, sob orientação do Prof. Dr. Dirceu D'Alkmin Telles.

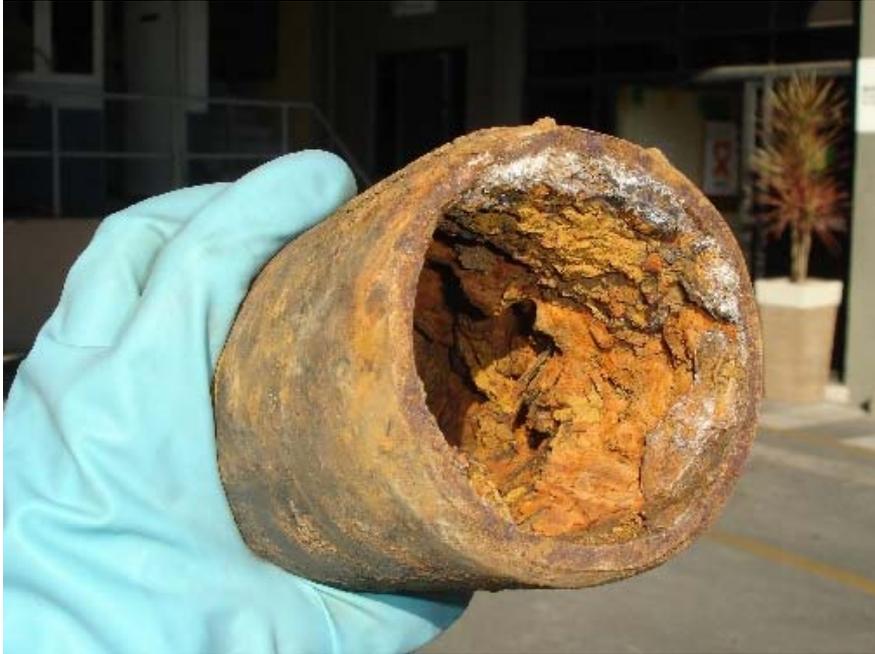
Figura 4. Tubulação de ferro fundido com tubérculos de cor castanho-alaranjada

Segundo Gentil (2007), o óxido ou hidróxido de ferro, insolúvel, pode ficar aderido em forma de tubérculos, com coloração castanho-amarelada ou alaranjada, nas paredes da tubulação, como mostram as Figuras 4 e 5.

- Condições para corrosão por aeração diferencial, ocorrendo corrosão embaixo dos tubérculos com conseqüente formação de resíduo preto de $\text{Fe}(\text{OH})_2$ ou Fe_3O_4 ;
- Condições anaeróbias, embaixo dos tubérculos, que propiciam o ambiente adequado para o desenvolvimento de bactérias redutoras de sulfato;
- O deslocamento dos tubérculos ao longo da tubulação, dependendo do regime de operação, altas velocidades do fluxo e tensões hidráulicas, por exemplo, causando o fenômeno de *água vermelha*.
- As conseqüências do grau elevado de incrustação nas tubulações são a alteração da cor e sabor da água, bem como baixas pressões no abastecimento.

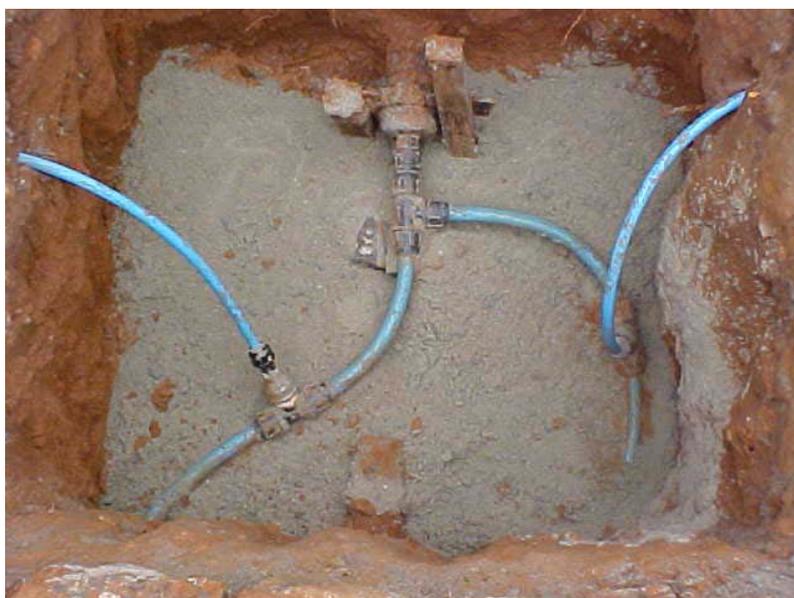
Figura 6. Tubulação de polietileno em forma de anel ligada a dois imóveis

O anel “P”, ilustrado na Figura 6, dependendo do caso, em situações em que há entre dois a quatro imóveis ligados na tubulação, pode-se minimizar o problema do acúmulo de impurezas e matéria orgânica no interior da tubulação em trechos de final de rede terminados em ponta seca ou **cap**.

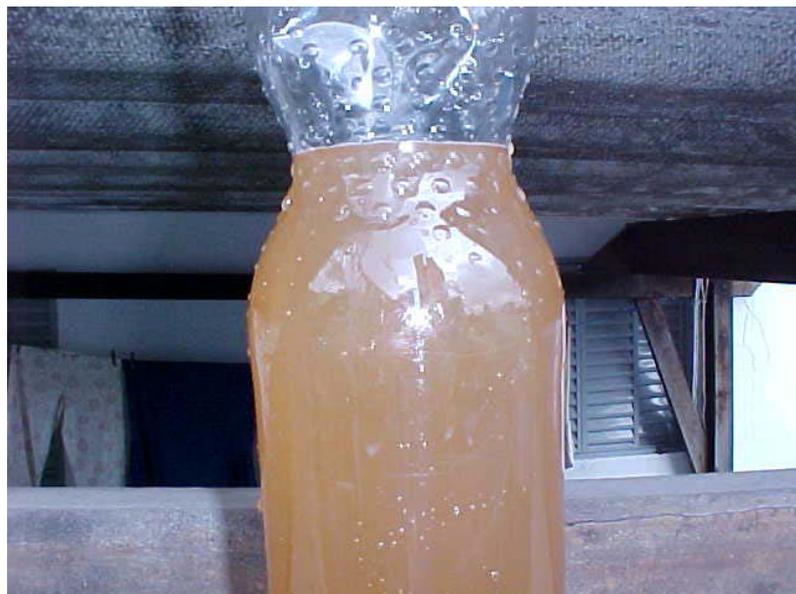
Figura 7. A cor aparente da água anterior à instalação do anel “P”

O uso do anel “P” e os benefícios podem ser vistos nas ilustrações a seguir, Figuras 7 e 8.

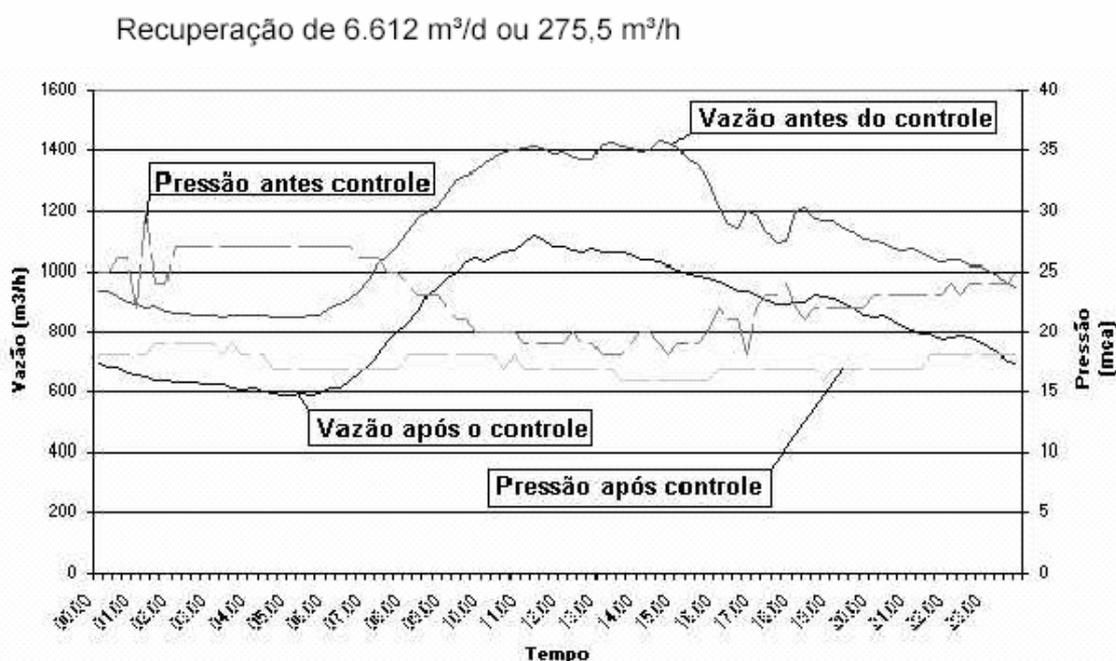
Figura 15 – Dados de vazão e pressão de abastecimento – VRP Rua dos Pilões

A Figura 15 ilustra a recuperação de vazão e pressão que se obteve com a instalação de uma VRP na Rua dos Pilões, Setor de Abastecimento Sacomã, na cidade de São Paulo.

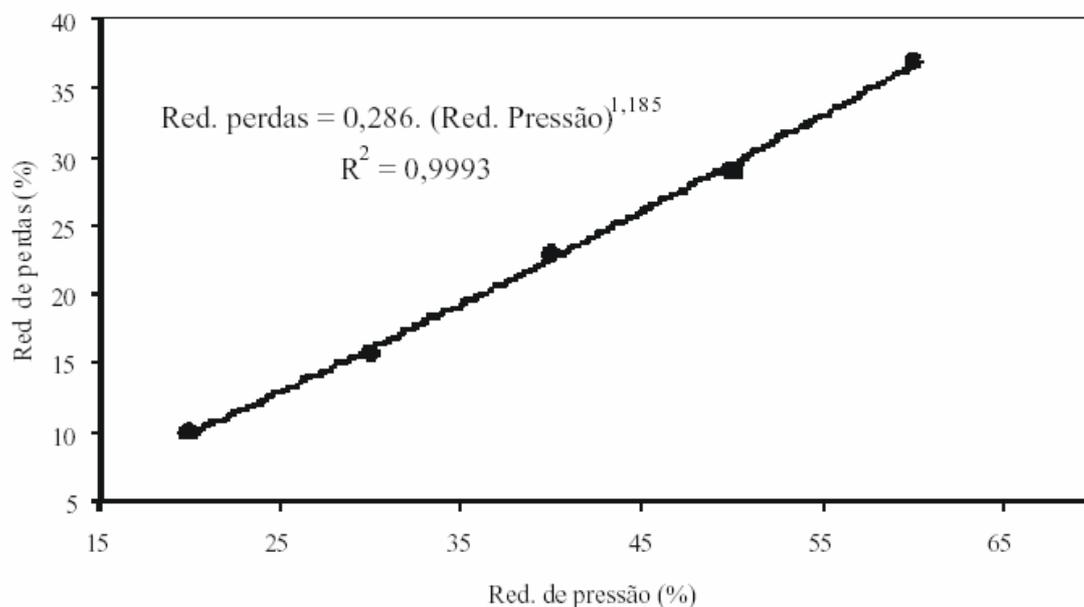
Figura 16. Estimativa de redução de perdas na rede (%) em função da redução da pressão (entre 20 e 60%) nas tubulações

Para exemplificar a Tabela 6 graficamente, tomando-se como referência a análise das perdas de água no sistema de abastecimento público no estado do Ceará, Silva (2005) propõe na Figura 16, um gráfico que ilustra a fórmula para se obter a estimativa de redução de perdas reais em função da redução da pressão nas tubulações.

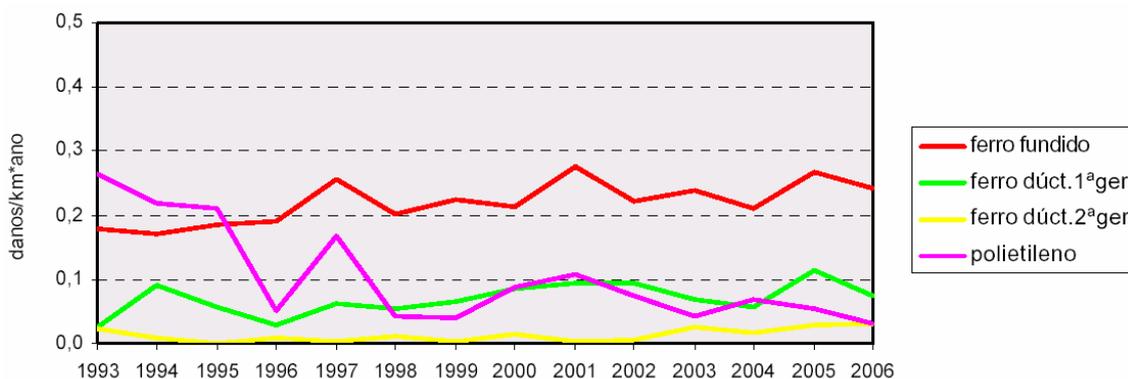
Figura 17. Evolução da taxa de danos por extensão por ano por tipo de material

A evolução da taxa de danos para diferentes tipos de materiais pode ser verificada na Figura 17.

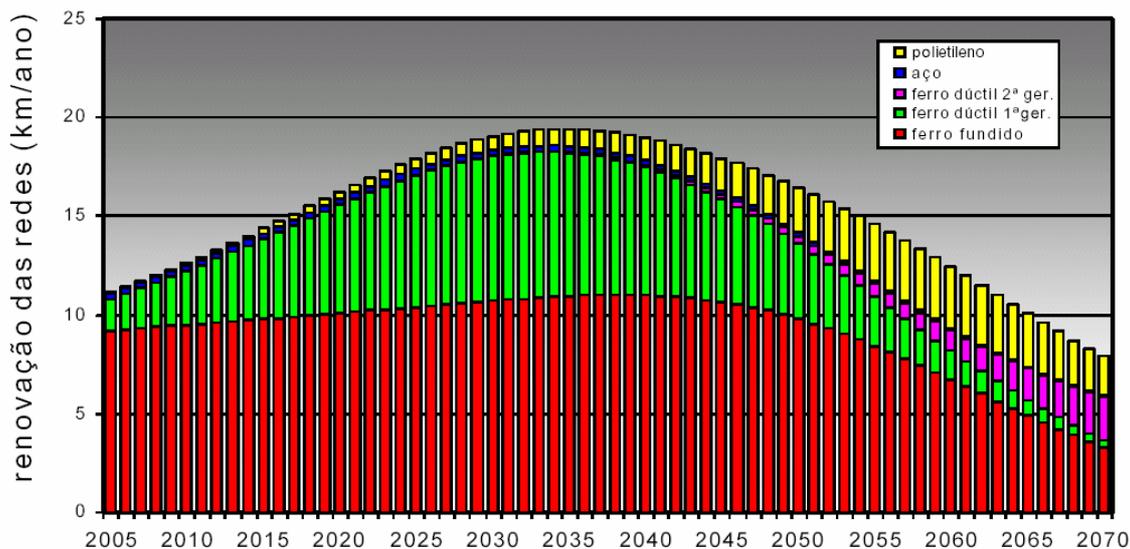
Figura 18. Projeção para renovação das redes – Stuttgart, Alemanha

Com base nas informações de expectativa de vida dos materiais, dos índices de danos ao longo dos anos, e dos custos, Kober (2007) estimou a projeção de renovação das redes para a cidade de Stuttgart, conforme ilustra a Figura 18.

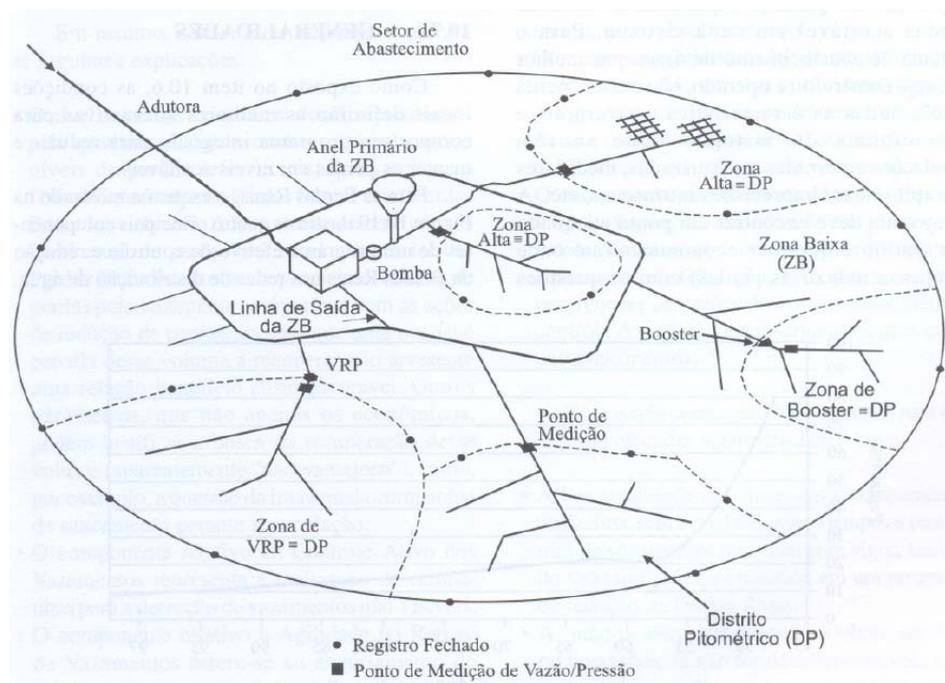
Figura 19. Distritos de medição e controle

A Figura 19 exemplifica estas áreas de medição e controle.

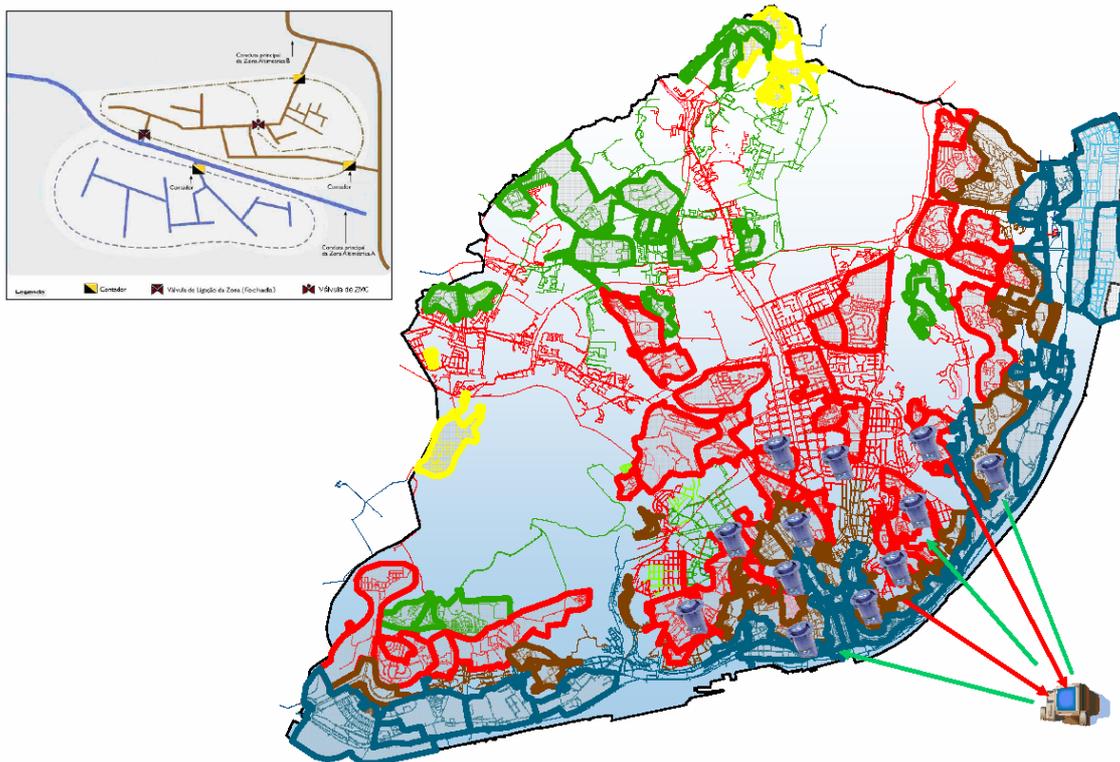
Figura 20. Zonas de Medição e Controle – ZMCs

A Figura 20 representa a rede de distribuição fragmentada em Zonas de Medição e Controle, apresentada durante visita técnica no evento do VIII Seminário Ibero-americano sobre sistemas de abastecimento urbano de água em Lisboa, do Instituto Superior Técnico, no mês de Julho de 2008.

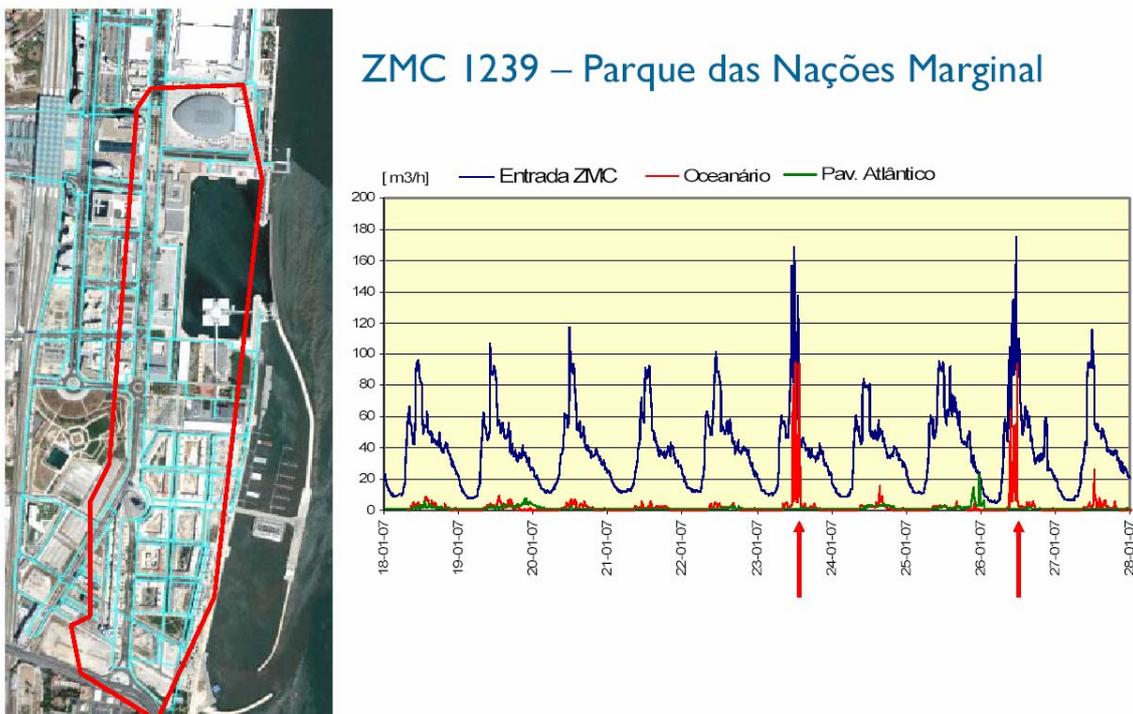
Figura 21. Zonas de Medição e Controle do Parque das Nações em Lisboa

A Figura 21 representa o limite da ZMC Parque das Nações, com detalhe do consumo de pico do Oceanário de Lisboa, que segundo os técnicos da EPAL referem-se aos consumos destinados para água de lavagem dos aquários, que refletem no consumo de entrada da ZMC. Um exemplo, importante de controle das vazões da área do parque.

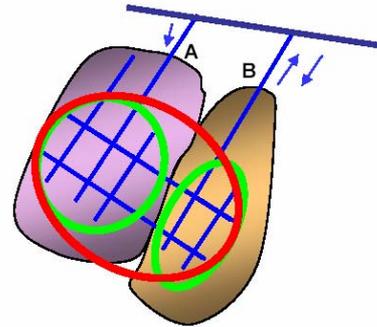
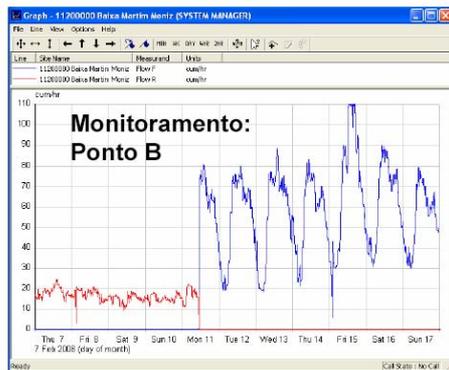
Figura 22. Alterações na qualidade em função da implantação das ZMCs em Lisboa

- Criação de pontos extremos adicionais na rede;
- Modificação na velocidade do escoamento;
- Alteração do sentido do escoamento.

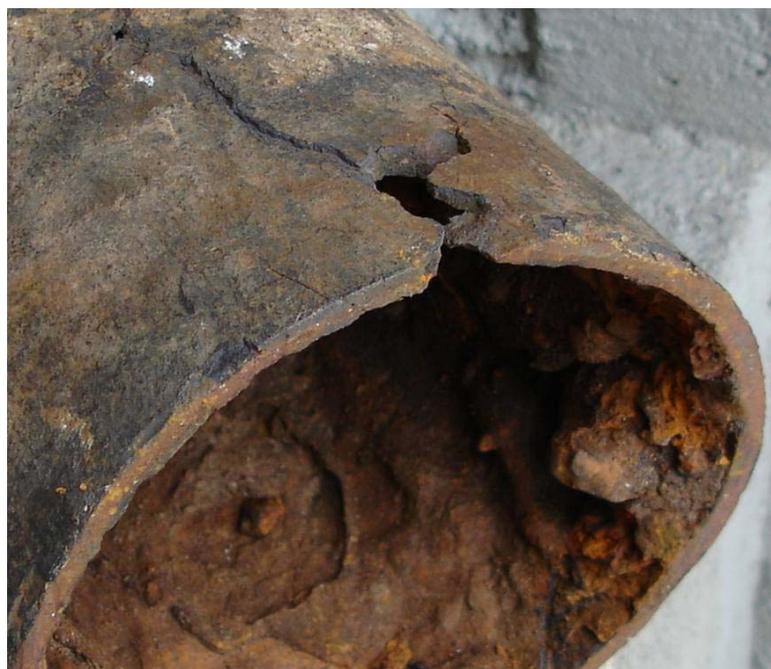
Figura 30. Amostra de tubulação de ferro fundido de 100 mm

Antes da execução dos serviços e sempre que possível devem-se retirar amostras da tubulação para observarmos a espessura de parede do tubo. A Figura 30, ilustra uma tubulação remanescente dos serviços de limpeza e revestimento de rede, no caso não foi possível complementar os serviços devido à pequena espessura de parede do tubo e com um grau significativo de fissuras longitudinais. Neste caso, a tubulação se tornou vulnerável, isto é, sujeita a uma perda elevada de água por metro linear de tubo, um indicador de perda usual para se quantificar o nº de vazamentos de um trecho de rede.

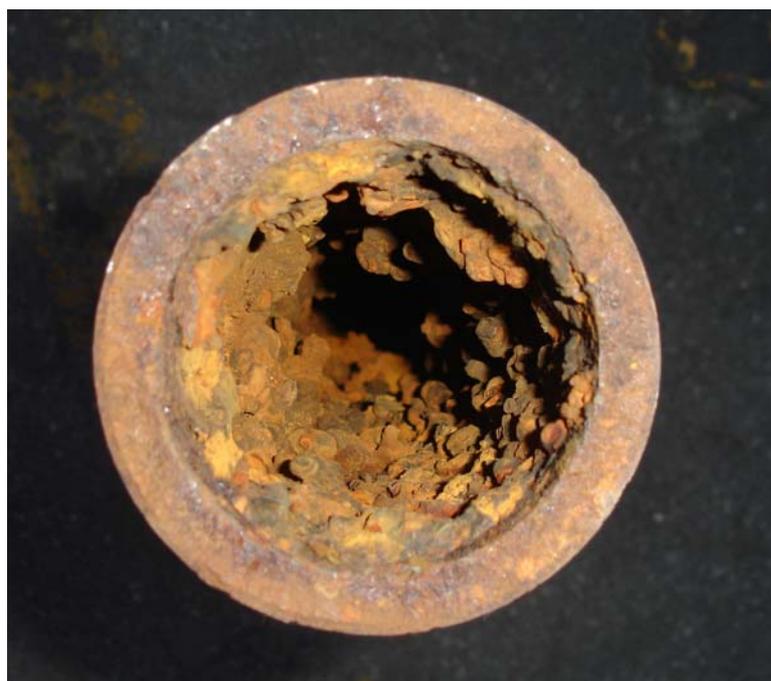
Figura 31. Amostra de tubulação de ferro fundido de 75mm

É o caso mostrado na Figura 31, onde a tubulação apresenta uma espessura de parede significativa:

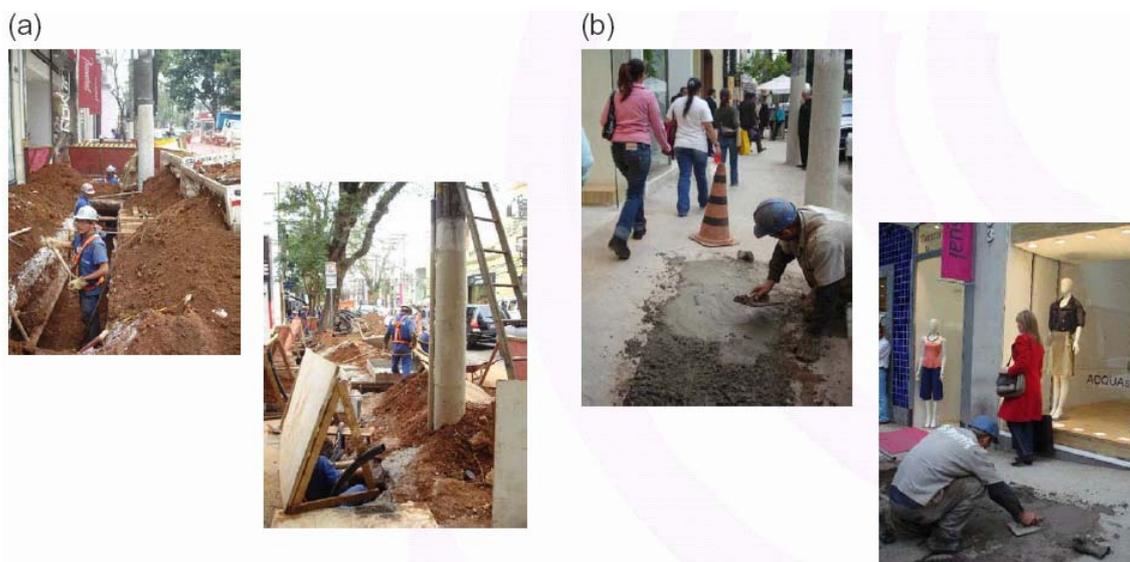
Figura 33. (a) Valas longitudinais abertas no passeio para aterramento dos fios elétricos; (b) Serviços de reposição do pavimento das valas pontuais abertas no passeio

A vantagem que os serviços de reabilitação de redes por meio de métodos não destrutivos oferecem, quando comparados aos métodos

convencionais, pode ser demonstrada na Figura 33 quando foram executadas duas obras simultâneas de diferentes concessionárias, no período anterior à reurbanização da Rua Oscar Freire, na cidade de São Paulo.

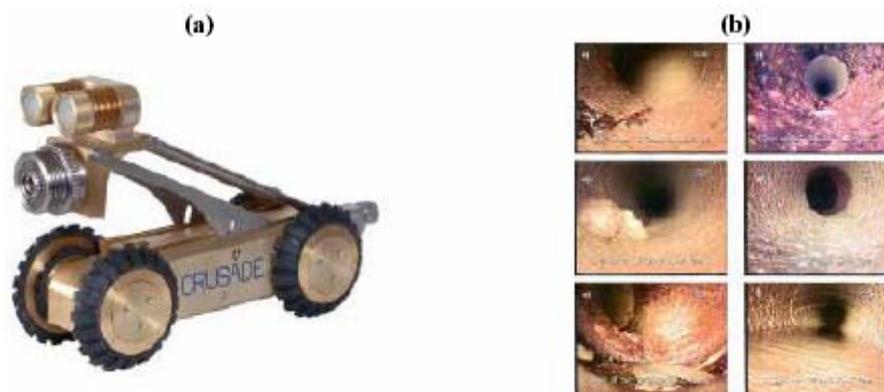
Figura 34. (a) Câmera CCTV utilizada na inspeção de redes; (b) Imagens de uma inspeção com câmera CCTV

De acordo com Grilo e Covas (2008), as técnicas de reabilitação devem ser precedidas de uma inspeção com CCTV (*Closed Camara Circuit Television*) ou PIG (*Picture In Graphics*) conforme ilustra a Figura 34:

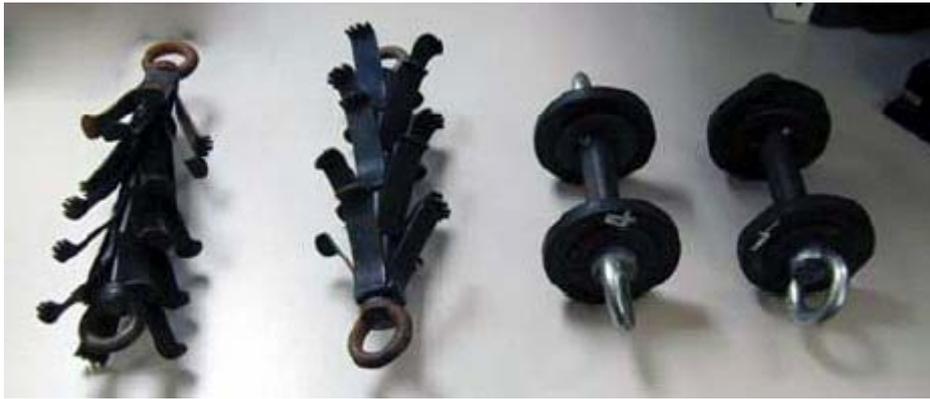
Figura 35. Rapadores mecânicos

O arraste mecânico, ou o método *drag*, é o mais comum, onde o processo de limpeza é feito por meio de coroas de lâminas cortantes, seguidas de rodos de borracha, semelhante a escovas metálicas que são introduzidas dentro da tubulação por meio de um guincho que arrasta o raspador movendo-o de uma extremidade à outra da tubulação, várias vezes, até que esta seja completamente limpa. A velocidade de arraste deve ser rigorosamente constante, para se evitar defeitos e imperfeições durante a limpeza. A Figura 35 ilustra os rapadores mecânicos.

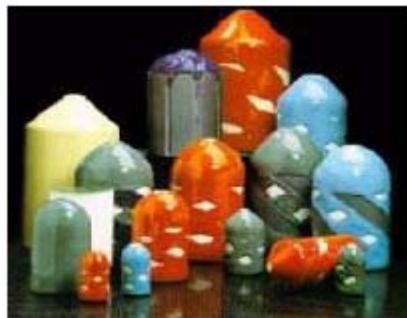
Figura 36. Modelos de *pigs*.

Segundo Venturini e Barbosa (2002), os *pigs* são parecidos com uma cápsula, ou seja, é um cilindro de espuma de poliuretano com um nariz em perfil parabólico, com base côncava.

Na Figura 36 é possível observar os vários modelos de *pigs* que podem ser empregados no sistema de abastecimento de água.

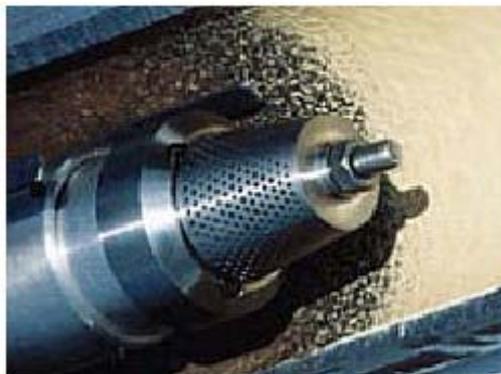
Figura 39. Aplicação de revestimento de resina epóxi

Na Figura 39 ilustramos a aplicação do revestimento de resina epóxi por meio de cabeçote de aspersão.

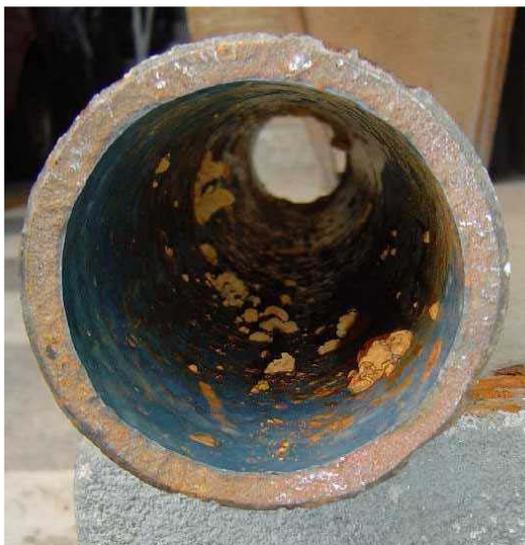
Nº do Contrato de Revestimento	11873/00
Data da Último Revestimento	17/01/2001
Material	FOFO
Diâmetro (mm)	75

Figura 49. Amostra de tubulação reabilitada por resina epóxi em 2001

As Figuras 49 e 50 são exemplos de recorrência relativos à formação de novas incrustações na rede, passado um curto período de tempo após a execução dos serviços.

Isto se justifica por meio da avaliação das amostras retiradas da rede de abastecimento, onde se demonstrou a necessidade de um acompanhamento técnico efetivo por parte da fiscalização visando à qualidade dos serviços prestados e o aprimoramento da mão-de-obra empregada, principalmente para não incorrer em casos como os observados nas Figuras 49 e 50, que são exemplos de recorrência das incrustações após um período curto de tempo, passado a execução dos serviços.

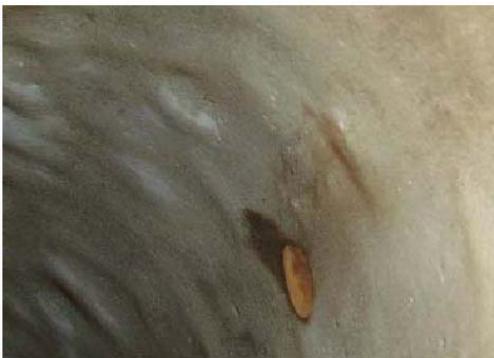
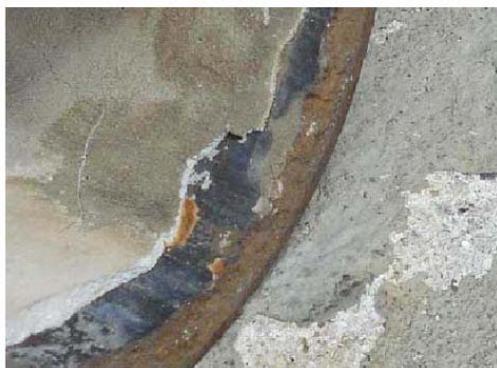
Nº do Contrato de Revestimento	23.160/04
Data da Último Revestimento	01/09/2006
Material	FOFO
Diâmetro (mm)	75

Figura 50. Amostra de tubulação reabilitada por argamassa acrílica em 2006

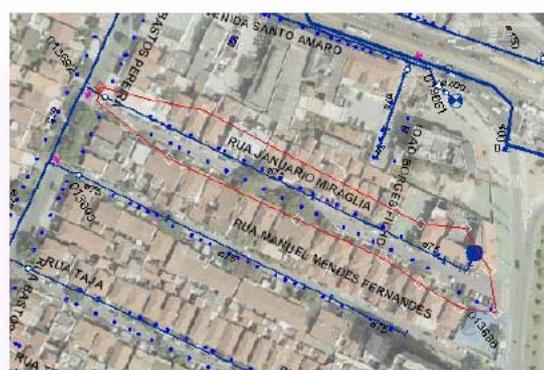
Resultado:
houve aumento de **226 m³** no consumo micromedido após a conclusão do serviço.

Período: Janeiro a Maio

Área pesquisada: Rua Januário Miraglia

Figura 62. Análise do consumo micromedido – Rua Januário Miraglia

Nestes endereços pôde ser comprovado um aumento do consumo micromedido comparando-se os períodos de Janeiro a Maio de 2005 e 2006, antes e depois dos serviços de reabilitação das redes respectivamente, como mostra as Figuras 62, 63 e 64.

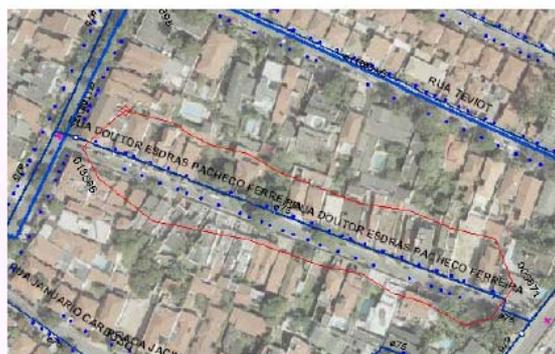
Resultado:
houve aumento de **493 m³** no consumo micromedido após a conclusão do serviço.

Período: Janeiro a Maio

Área pesquisada: Rua Dr. Esdras Pacheco Ferreira

Figura 64. Análise do consumo micromedido – Rua Dr. Esdras Pacheco Ferreira
